## ACQUEDOTTO DEL “FARAONE” una condotta al collasso

*Funzione distributiva, condizioni strutturali, monitoraggio,  
aspetti ambientali, interventi di riparazione,  
gestione delle emergenze, ipotesi di intervento straordinario*

Rottura condotta Faraone lungo la costa di Pisciotta (Sa)

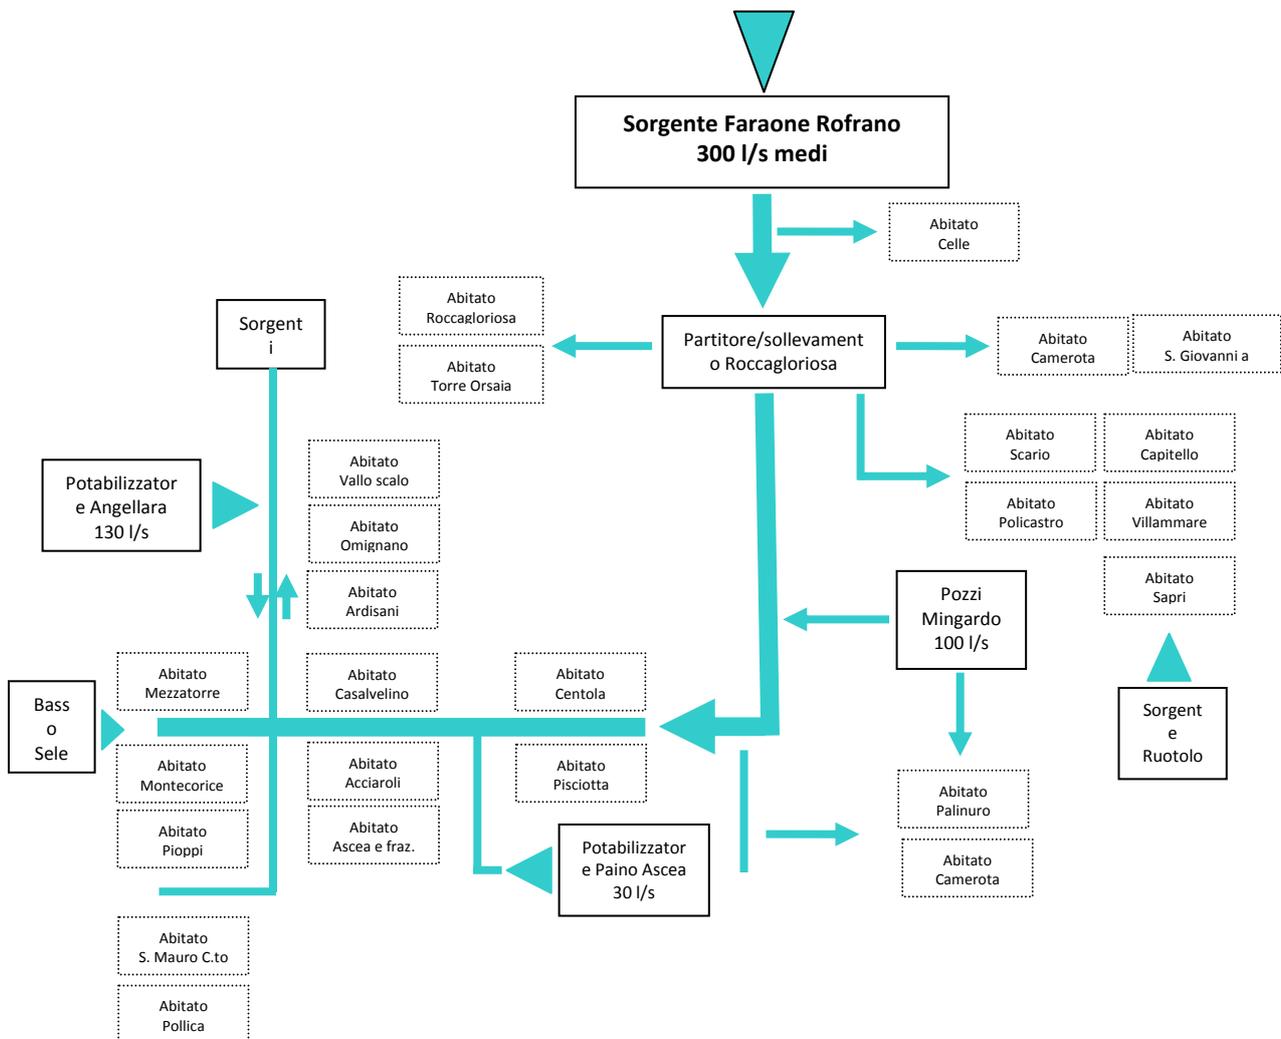
Fig. 1 – Schema acquedotto Faraone

La seguente figura 1, rappresenta schematicamente la logica idraulica dell’adduttrice.

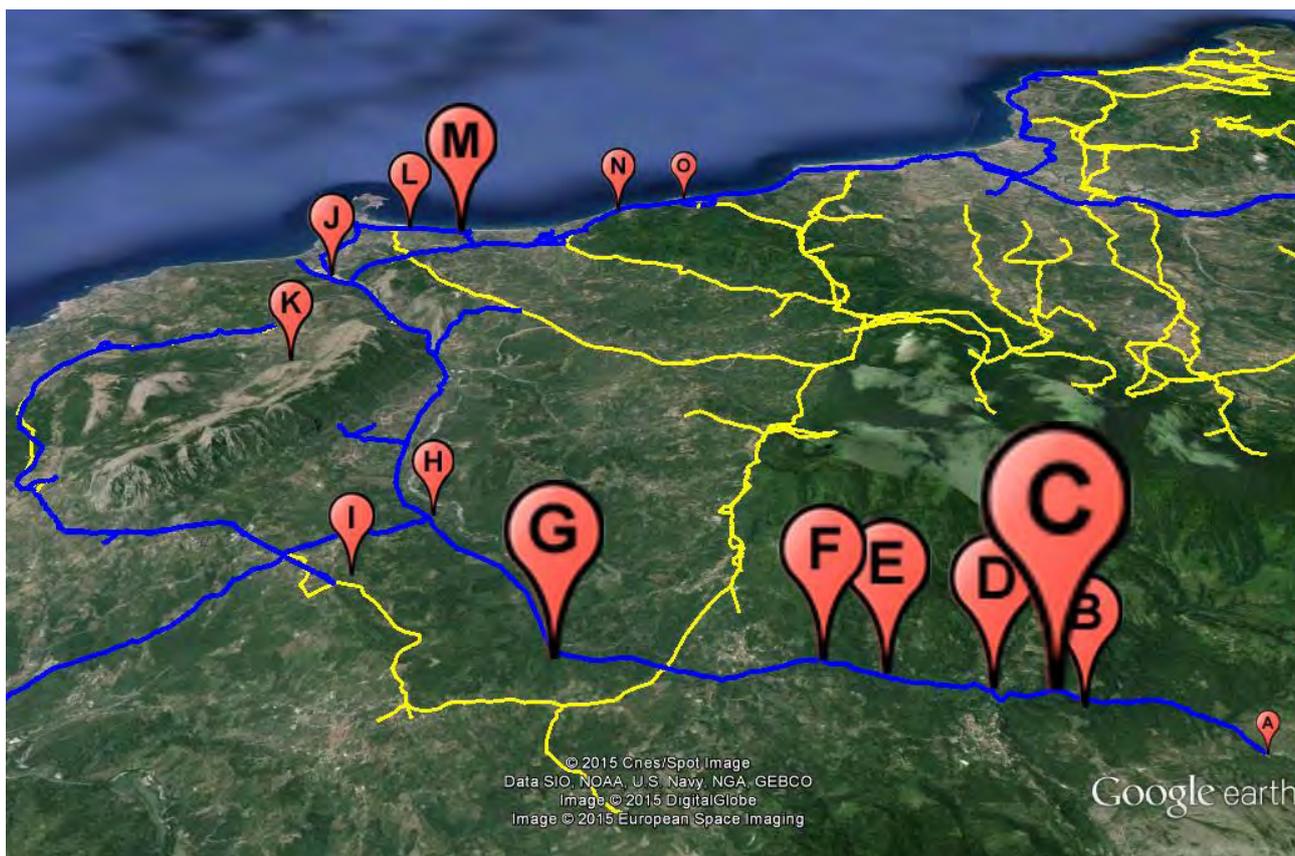
Figura 2 - Interventi eseguiti negli ultimi due anni

Tuttavia, la presenza di rotture è alquanto diffusa sull'intero tracciato, come si evince dalla seguente figura 2, laddove l'acquedotto Faraone è rappresentato in colore blu rispetto alle reti adduttrici in gestione Consac che sono riportate in colore giallo. Come può evincersi dalla rappresentazione, i tratti maggiormente ammalorati presentano la maggior concentrazione degli interventi di riparazione eseguiti negli ultimi due anni

Pos.	Località	Numero. perdite (2013-2014)
A	Rofrano - Sorgente	3
B	Alfano - Moschetto	9
C	Alfano - Mancelli	40
D	Alfano - varie	15
E	Roccagloriosa - Copponero	17
F	Roccagloriosa - Tabacchino	16
G	Roccagloriosa - varie	24
H	Celle di Bulgheria - varie	5
I	Roccagloriosa - Pagliara	6
J	Centola - varie	12
K	Centola - Mingardina	8
L	Pisciotta - Stazione	11
M	Pisciotta - Fiumicello	20
N	Ascea	8

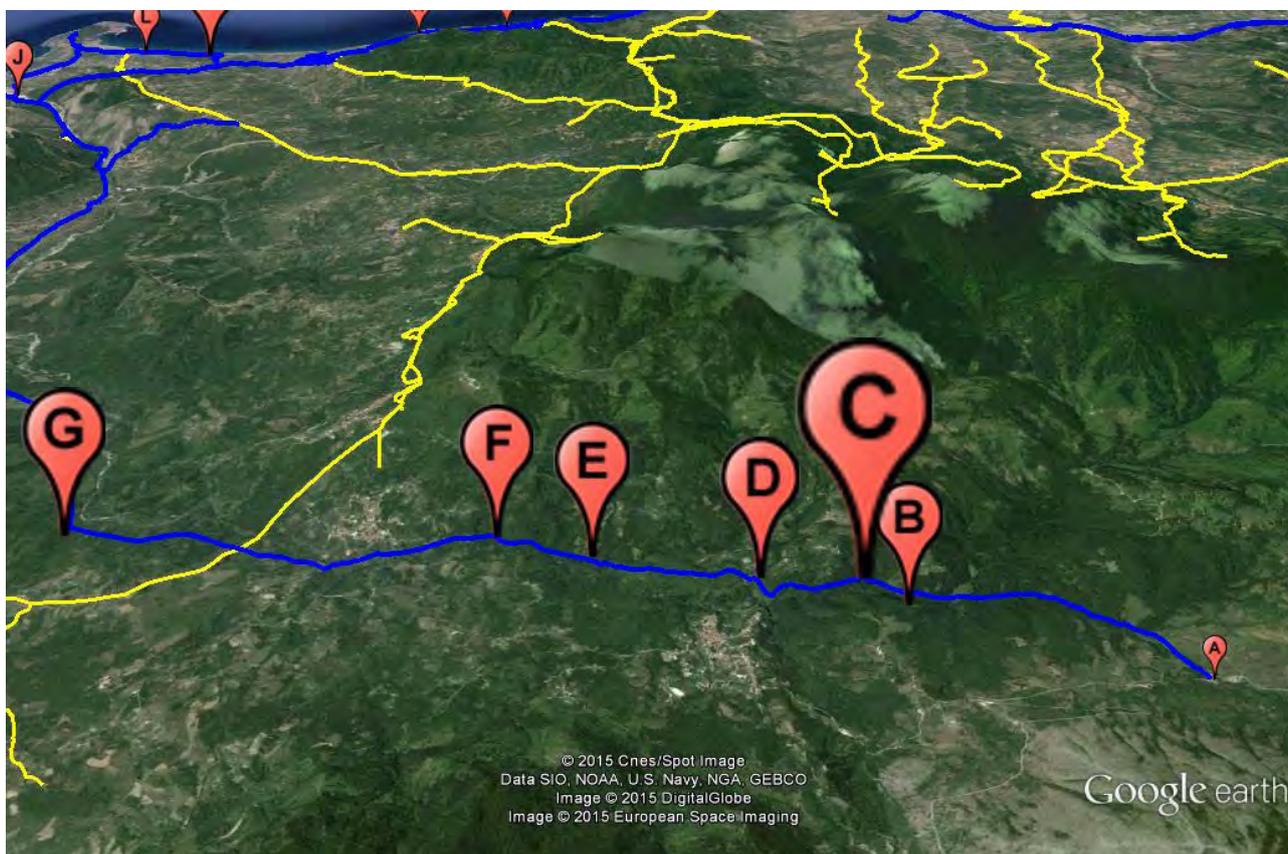
Figura 3 - Area a maggior concentrazione di interventi di riparazione (tratti Alfano – Roccagloriosa – Celle di Bulgheria)

La figura n. 3 che segue concentra l'attenzione sui tratti maggiormente soggetti a rotture ed oggetto di numerosi interventi nel corso degli ultimi due anni.

Pos.	Località	Numero. perdite (2013-2014)
B	Alfano - Moschetto	9
C	Alfano – Mancelli	40
D	Alfano - varie	15
E	Roccagloriosa - Copponero	17
F	Roccagloriosa - Tabacchino	16
G	Roccagloriosa - varie	24

I dati in possesso del gestore evidenziano, tuttavia, due distinte problematiche che fanno riferimento: (a) alle condizioni strutturali di obsolescenza della tubazione (tratti Alfano – Roccagloriosa – Celle di Bulgheria) e (b) alle condizioni di pericolo conseguenti all'erosione marina (loc. Coste di Fiumicello, Pisciotta).

I rilevamenti effettuati dal gestore evidenziano che sono circa 10 km i tratti particolarmente ammalorati nei quali la tubazione deve essere urgentemente sostituita (Alfano – Roccagloriosa), mentre i tratti di tubazione da proteggere dall'azione del mare sono circa 1,6 Km.

Il progetto esecutivo predisposto da Consac prevede, in particolare, un risanamento della condotta esistente, con sostituzione solo di alcuni brevi tratti particolarmente obsoleti e per i quali ci siano le possibilità operative per l'affiancamento di altra tubazione, nonché l'esecuzione di una scogliera di protezione della condotta esistente per i tratti in cui essa è completamente esposta alle azioni del mare.

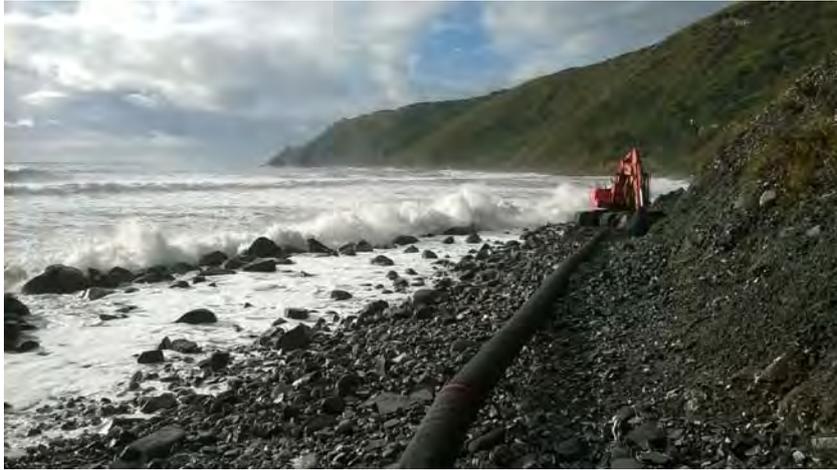
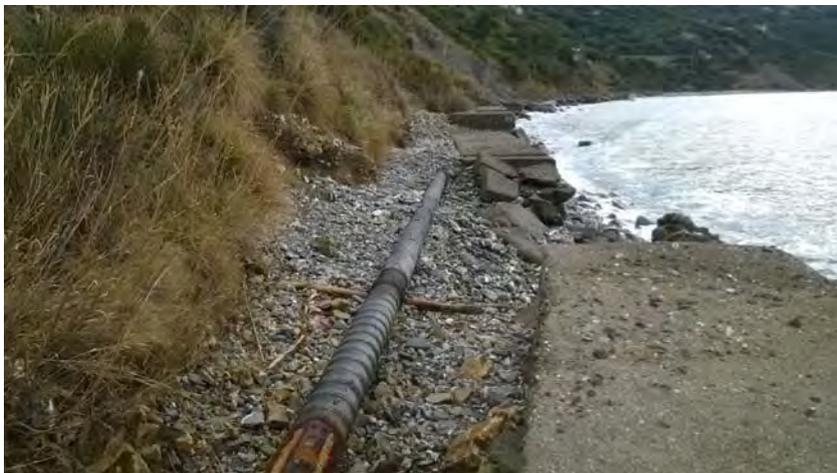
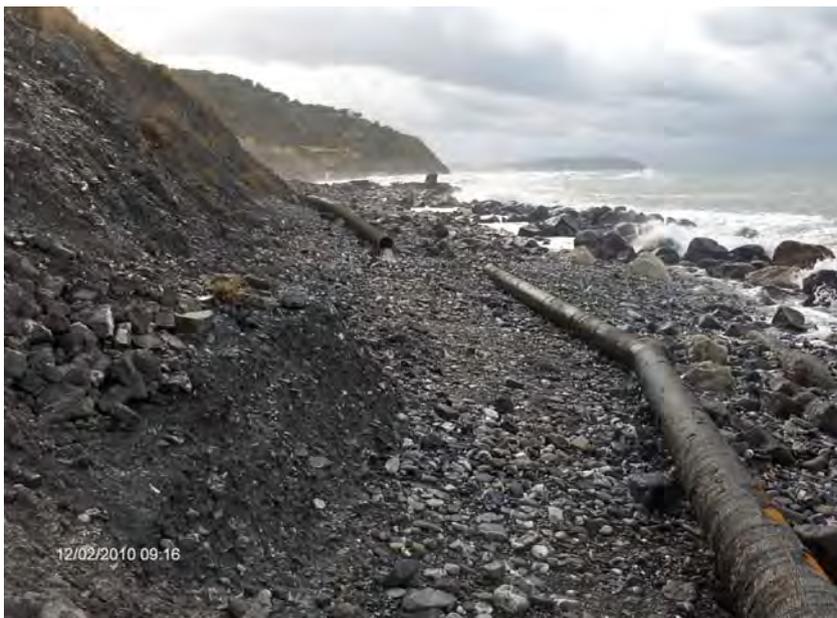
Figura 4 - Pisciotta Coste di Fiumicello

La condotta, che all'epoca della sua realizzazione si trovava posata ad almeno 10-15 metri dalla linea di battigia, si trova ora a ridosso della stessa - vedi immagini che seguono - per cui i pericoli di rottura non sono conseguenti allo stato della tubazione, ancora sufficientemente integra, ma all'azione meccanica del mare che rischia di staccarne e portarne via interi tratti.

Le foto che seguono sono emblematiche di tale situazione di costante pericolo.

Rispetto a quest'ultima problematica le valutazioni svolte hanno escluso, in questa fase, un riposizionamento della condotta, per l'impossibilità di individuare percorsi alternativi che non introducano costi e tempi non accettabili rispetto all'urgenza delle criticità da affrontare.

E' stato anche avviato uno studio di fattibilità per la delocalizzazione della condotta 'Faraone' nel tratto di Pisciotta, ma i tempi per la progettazione, l'acquisizione dei pareri ed il finanziamento non potranno essere brevi.

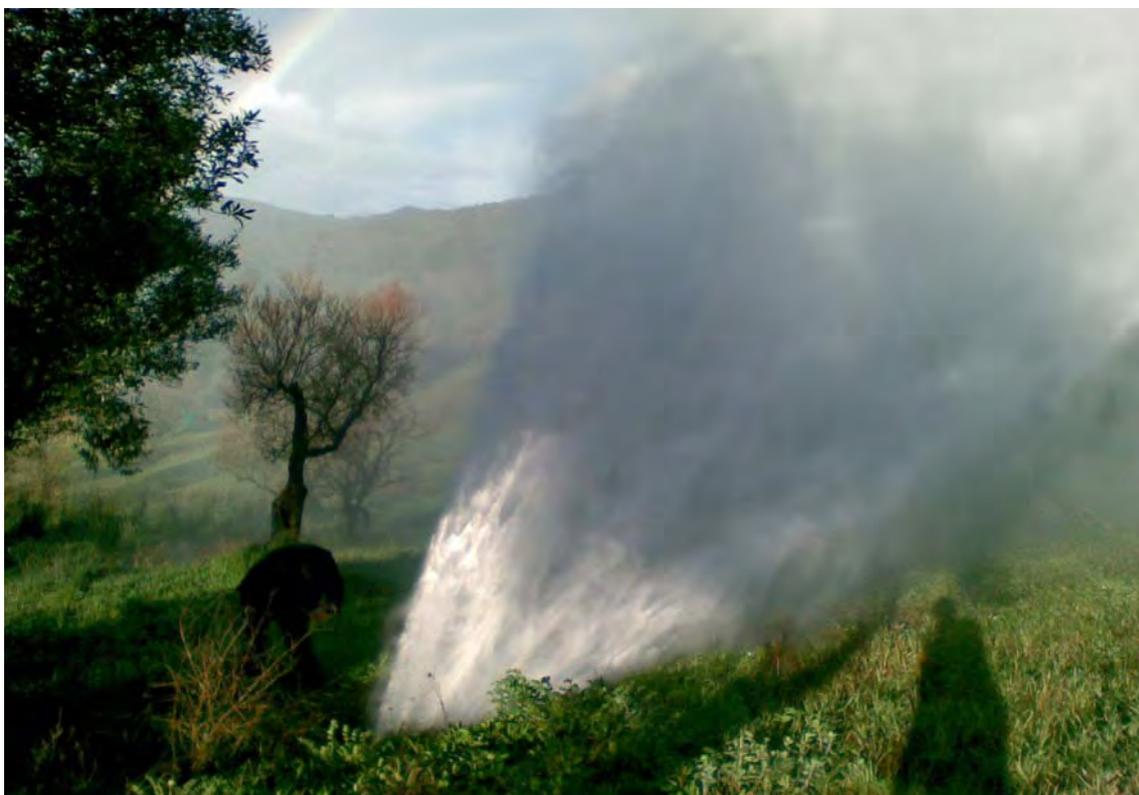
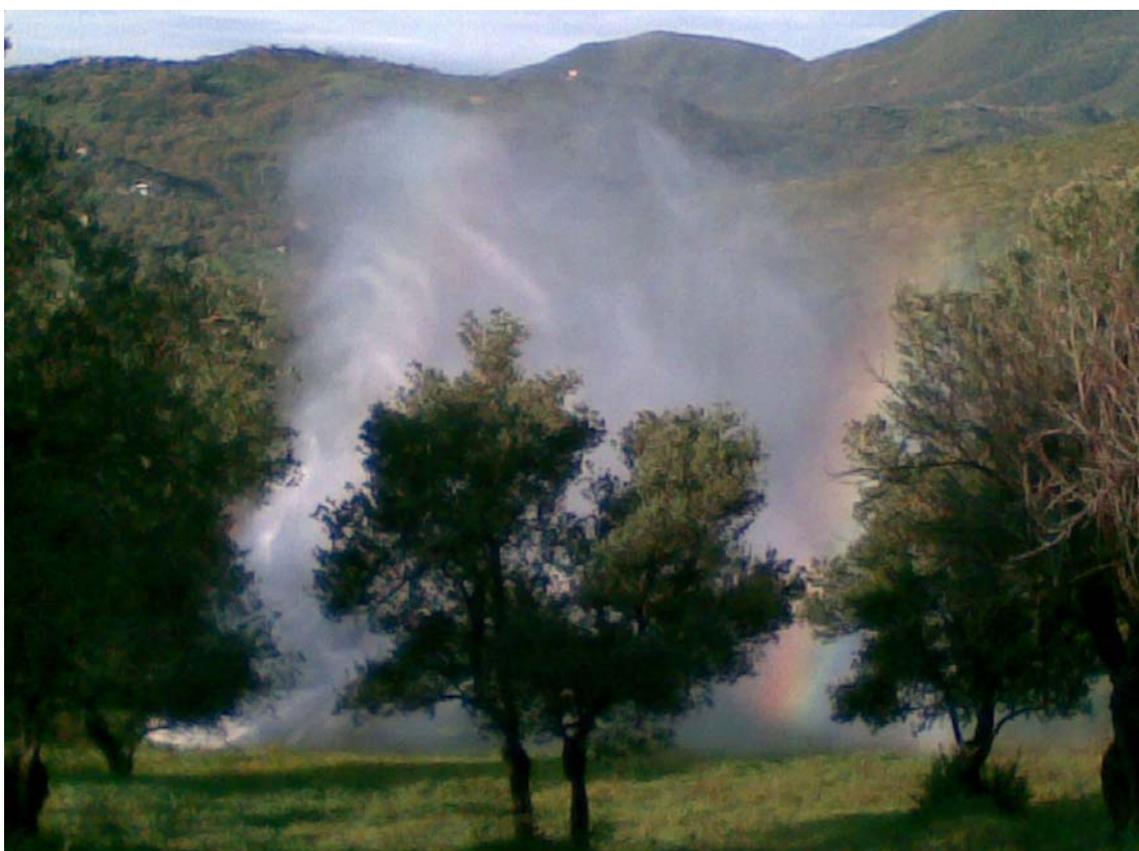
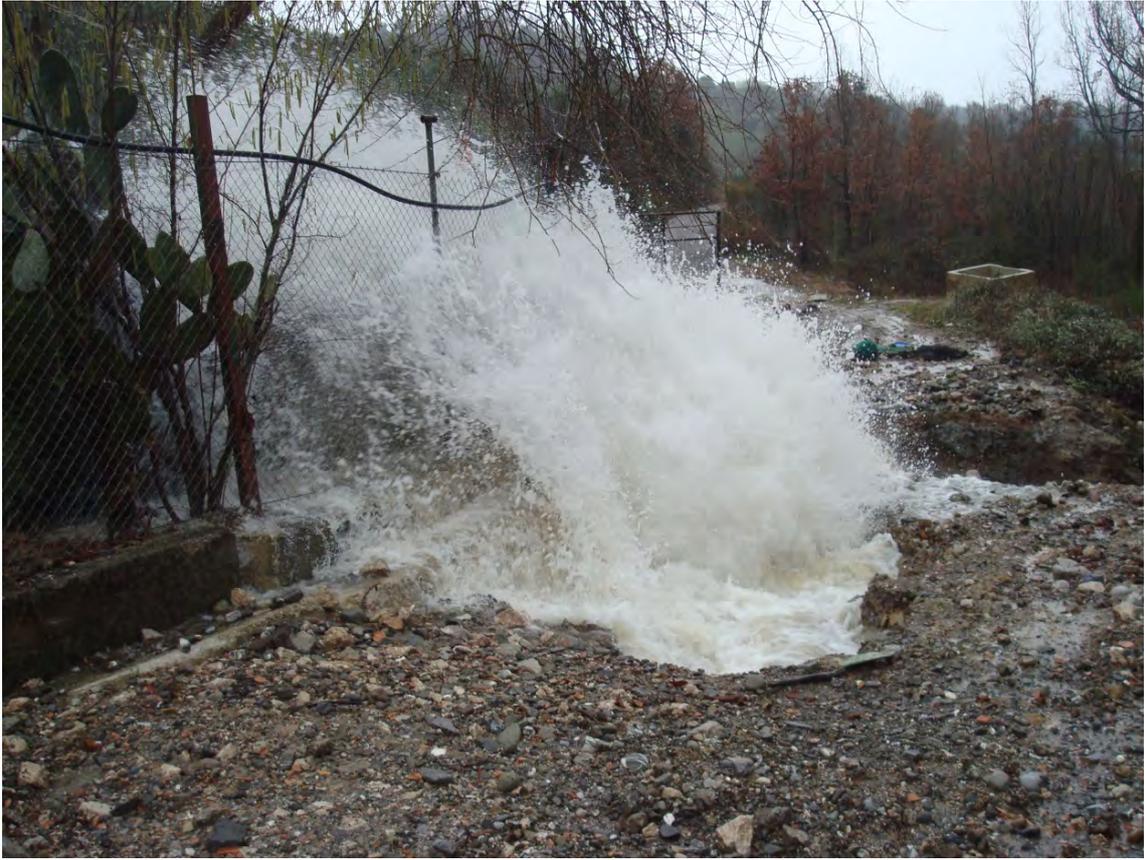
*In Comune di Alfano*

***Foto rappresentative di alcune rotture e riparazioni***
